Wpływ zasypki na trwałość konstrukcji oporowych na przykładzie murów z gruntu zbrojonego w Gliwicach

W ramach budowy obiektu inżynierskiego P1 – wjazd do centrum Auchan w Gliwicach – powstał pięcioprzęsłowy wiadukt z najazdami z gruntu zbrojonego. Jednak ze względu na znaczące deformacje i uszkodzenia murów, podjęto decyzję o ich rozbiórce i odbudowie. Po wykonaniu prac remontowych przeznaczenie i funkcja obiektu nie uległy zmianie.

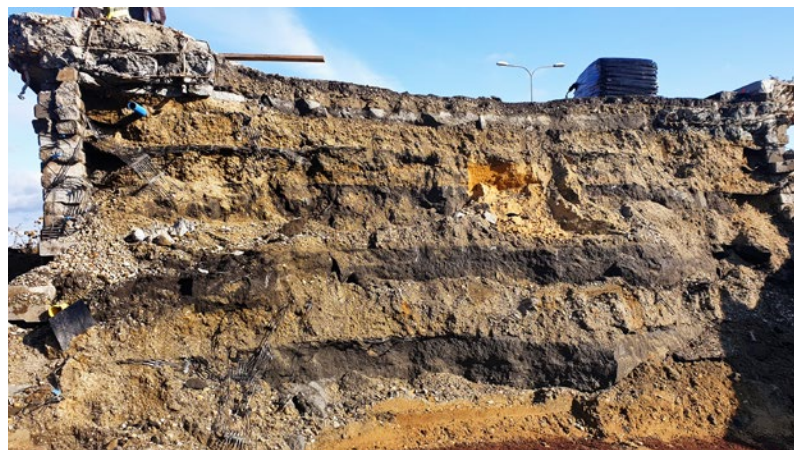
Budowa nasypów opisana w raporcie z badań geologicznych była widoczna podczas rozbiórki (ryc. 2). Planując naprawę, zdecydowano się na pozostawienie jedynie początkowego najazdu z murami o wysokości mniejszej niż 3,5 m, co za tym idzie – ostatecznie rozebrano 83% powierzchni murów oporowych.

Ryc. 2. Przekrój rozbiieranej konstrukcji – widoczne warstwy materiałów zasypowych
